Smartcard-Reader von Kobil geknackt

Der zertifizierte Klasse 3 Smartcard-Reader Kaan Tribank von Kobil wurde geknackt.

17.04.2010 (Version 1.0) aktuelle Version auf <http://colibri.de.ms/> => Smartcard-Reader-Hack

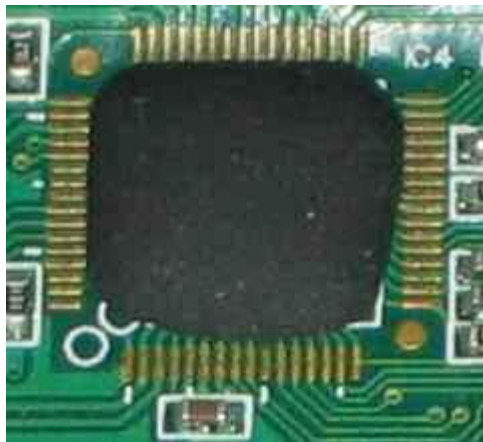
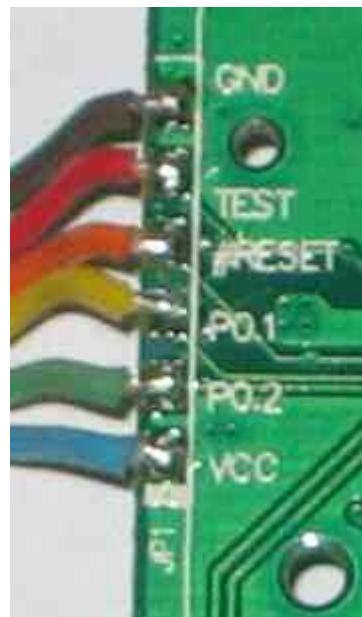
Ich habe den Reader zerlegt und hinter dem Display den relevanten Chip gefunden.

Es ist leider keine Beschriftung zu sehen nur ein schwarzer Brocken Harz.

Neben der Schnittstelle in Richtung Dockingstation gibt es auch eine zusätzliche Schnittstelle JP1 (über die kann man die Firmware auslesen). Ich habe die beschrifteten Leitungen der Schnittstelle zum Prozessor zurückverfolgt um zu sehen welche PIN Nr. welche Funktion hat, außerdem habe ich noch die Leitungen von beiden Oszillatoren zurückverfolgt. Ich hatte jetzt genügend Anhaltspunkte um den Chip anhand der Datasheets zu ermitteln.

Es stellte sich letztendlich heraus dass es der Toshiba Chip TMP86FS49 ist. Das Datasheet ist unter [4] zu finden.

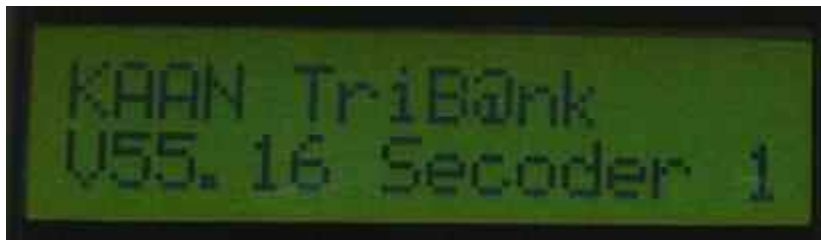
Vorher:

```
BA01h: LD    A,0xC          #Byte für Clear Screen laden
BA03h: CALLV 1             #und Byte zum Display schicken

BA04h: LD    WA,0xF66D      #0xF66D enthält „KAAN TriB@nk“
BA07h: CALLV 2             #und Text zum Display schicken

BA08h: LD    A,0xA          #Byte für Zeilenumbruch laden
BA0Ah: CALLV 1             #und Byte zum Display schicken

BA0Bh: LD    WA,0xFE89      #0xFE89 enthält „V55.16“
BA0Eh: CALLV 2             #und Text zum Display schicken

BA0Fh: LD    WA,0xF6CA      #0xF6CA enthält „ Secoder 1“
BA12h: CALLV 2             #und Text zum Display schicken

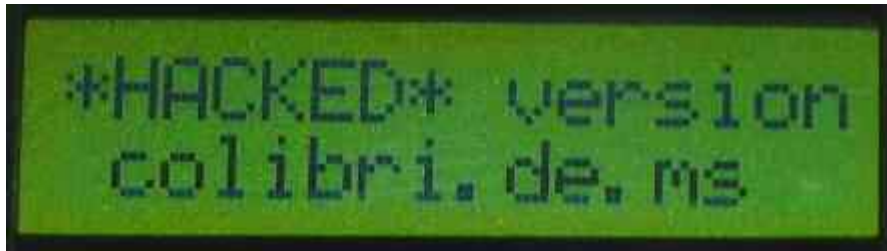
Nachher:

Ist der manipulierte Bootloader im Reader, dann kann man auch die manipulierte Demo-Anwendung flashen. Mit einem HEX-Editor sieht man dass die 32h Bytes am Ende falsch sind (alle Signaturbytes sind AAh). Trotzdem wird nach dem Update ab sofort immer wenn man den Reader über die Dockingstation mit dem PC verbindet ein anderer Text im Display angezeigt.

```
BA01h: LD    WA,0xF7B0      #0xF7B0 enthält
                               #0x0C, “*HACKED* version”,
```

```
BA03h: CALLV 2          #0x0A, "colibri.de.ms"
BA05h: NOP              #und Text zum Display schicken
...
BA13h: NOP              #
BA14h: RET              #
```

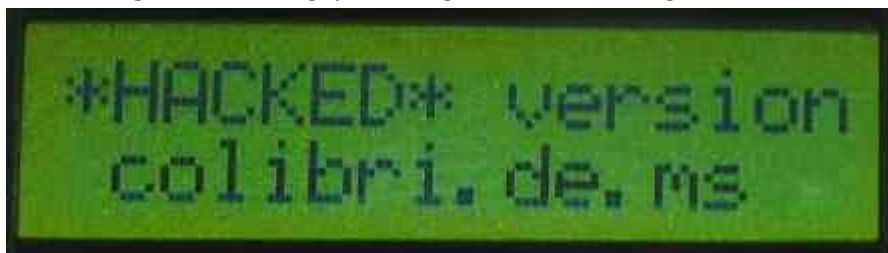
10. Bei „encrypted source file (.upd)“ den Pfad und den Namen der Firmware „eTAN_HHD_V55.16_hack.upd“ eingeben.
11. „update reader“ anklicken
12. Nach Übertragung des letzten Blocks erscheint diesmal kein „Verify...“ mehr, sondern die Anwendung wird sofort ungeprüft ausgeführt und die folgende Text wird angezeigt:

Um wieder auf die Originale Firmware zurückzustellen. Kann man entweder erst „BootloaderUpdate_V16_org.upd“ und dann „eTAN_HHD_V55.16_org.upd“ einspielen. Noch besser ist es aber gleich die neueste Firmware von der Kobil Webseite [5] einzuspielen.
